## **PREZANTIM HYRËS I KATËR PROJEKTEVE TË PERIUdhËS PAS TËRMETIT**

Që prej muajit Dhjetor 2019 Trashëgimia Kulturore pa Kufij-Shqipëri (CHWB-A) me mbështetjen financiare të Fondit të Ambasadorit për Ruajtjen e Trashëgimisë Kulturore (AFCP) dhe Ambasadës Amerikane në Tiranë është duke punuar për rikuperimin e dëmeve në katër objektet e dëmtuara rëndë dhe rikthimin e tyre në gjendjen e mëparshme. Përgjatë 15 muajve të kaluar nga dita e tërmetit deri sot ekipi i CHWB-A është angazhuar në dokumentimin, analizimin dhe hartimin e projektit të ndërhyrjeve stabilizuese, konservuese dhe përforcuese si dhe implementimin e tyre. Shkaqet e dëmeve në këto struktura kanë qenë si pasojë e lëkundjeve sizmike të kombinuara me karakteristikat e tipologjisë, problemeve strukturore apo ndërhyrjeve të gabuara në kohë siç, shpjegohet në paragrafët vijues. Hartimi i ndërhyrjeve në këto objekte është kryer sipas rekomandimeve të kartave të konservimit, udhëzimeve të English Heritage për riparimin e ndërtesave historike dhe udhëzimeve të ISCARH për përforcimin dhe rritjen e kapacitetit sizmik të ndërtesave historike.

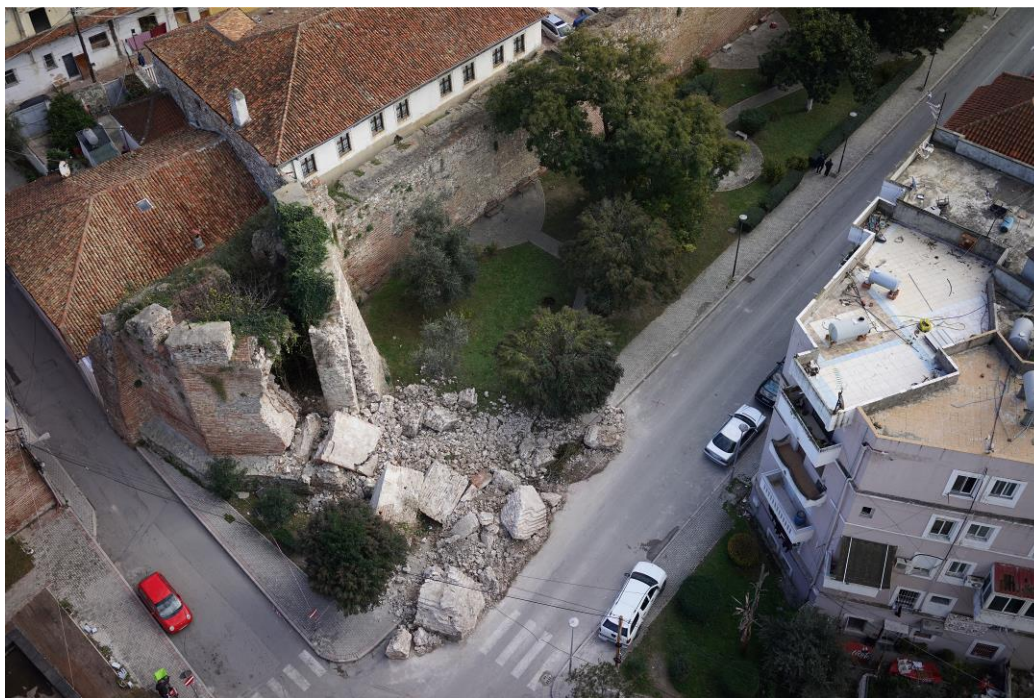
Kulla C është një nga monumentet më të rëndësishme të arkitekturës ushtrake, e ndërtuar në shekullin e 5'të pas.k nga perandori Bizantin Anastasi I, si pjesë e murreve rrethuese të qytetit të Durrësit. Përgjatë shekujve ky monumet ka kaluar në disa faza historike ku më evidentet janë ato të periudhës Anzhuine dhe Otomane. Tërmeti i Nëntorit 2019 rrëzoi pjesërisht murin Bizantin të ndërtuar me tulla qeramike dhe veshjen Otomane të ndërtuar me mur guri të çrregullt. Në Maj 2020 u krye ndërhyrja emergjente për stabilizimin e strukturës për ti dhënë kohë procesit të kryerjes të analizave gjeologjike, vëzhgimit të terrenit me GPR, sondazheve arkeologjike, analiza të përbërjes të materialeve si dhe studim multidisiplinor të sjelljes sizmike, për të kuptuar shkaqet e shembjes dhe, lehtësuar procesin e hartimit të projektit. Hartimi i projekti u përmbyll në muajin Dhjetor 2020 dhe disa nga punimet parashikojnë: konsolidim themeli, ringritjen e blloqeve të rrëzuara, riparim të mureve si dhe vendosjen e elementëve përforcues me tiranta inoksi për përmirësimin e kapacitetit sizmik të strukturës. Punime restauruese filluan në Marsi dhe do të zgjasin 10 muaj.

*Figura. 1 Kulla C në Kalanë e Durrësit pas tërmetit të Nëntorit 2019*

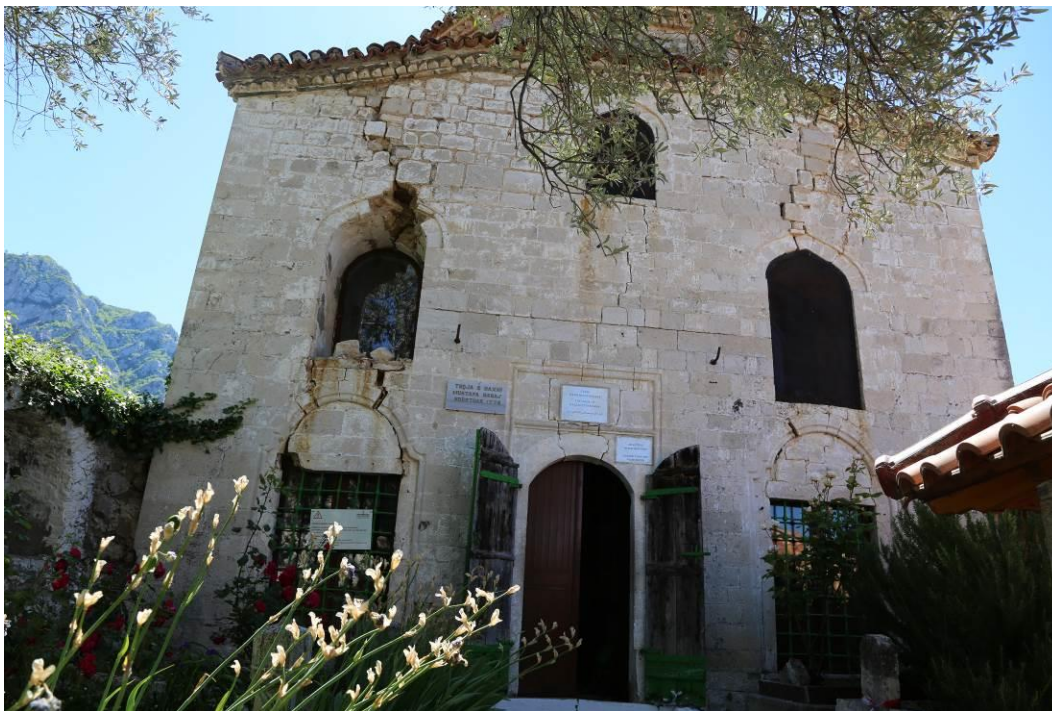
Teqeja E Dollmës është një tjetër monument i rëndësishëm i arkitekturës të kultit ndërtuar sipas formes plan katror me kube. Tek ky monument dallohen dy faza historike ajo filestare për të cilën nuk dihet data e ndërtimit dhe, ajo dytë që ka të bëjë me rindrtimin e kupolës, që sipas Markel Kiel daton në shekullin e 18'të rreth vitit 1780-1790. Si pasojë e tërmetit u përkeqësuan akoma më shumë dëmtimet ekzistuese të cilat rezultojnë në çarje në strukturë deri në 5-6 cm. Zhvillimi i projekti u fokusua në dy drejtime; konservimi i pikturës murale dhe, analizimi strukturor dhe hartimi i ndërhyrjeve restauruese dhe përforcuese. Analizimi i sjelljes sizmike u krye nëpërmjet evidentimit të mekanizmave lokalë sipas manualit Italian të vlerësimit të objekteve të trashëgimisë dhe llogaritjen e tyre me metodën kinematike. Gjithashtu, për llogaritjen e kapacitetit sizmik u përdor edhe metoda numerike. Hartimi i projektit u përmbyll në muajin Nëntor 2020 dhe disa nga punimet parashikojnë: konservim i pikturës murale, përforcim i strukturës të mureve dhe themeleve, përforcim i kupolës dhe vendosje e tirantave prej inoksi për përmirsimin e sjelljes sizmike në rast tërmeti. Punimet restauruese filluan në fillim të marsit dhe parshikohet të zgjatin 12 muaj.

*Figura. 2 Teqeja e Dollmës pas tërmetit të Nëntorit 2019*

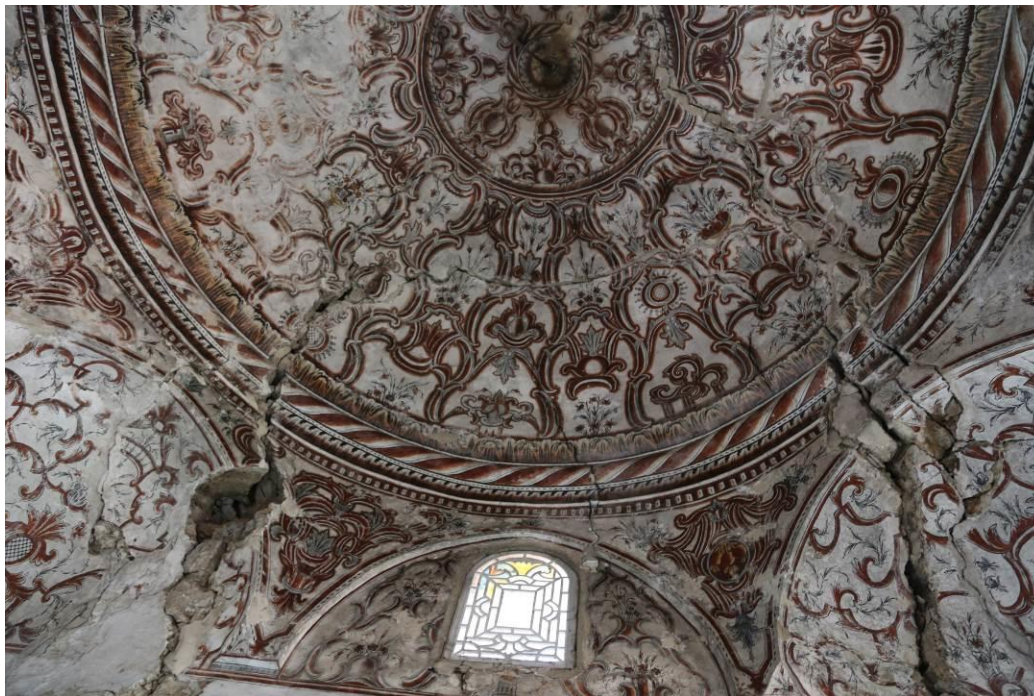
*Figura. 3 Interior I Teqësë të Dollmës pas tërmetit të Nëntorit 2019*

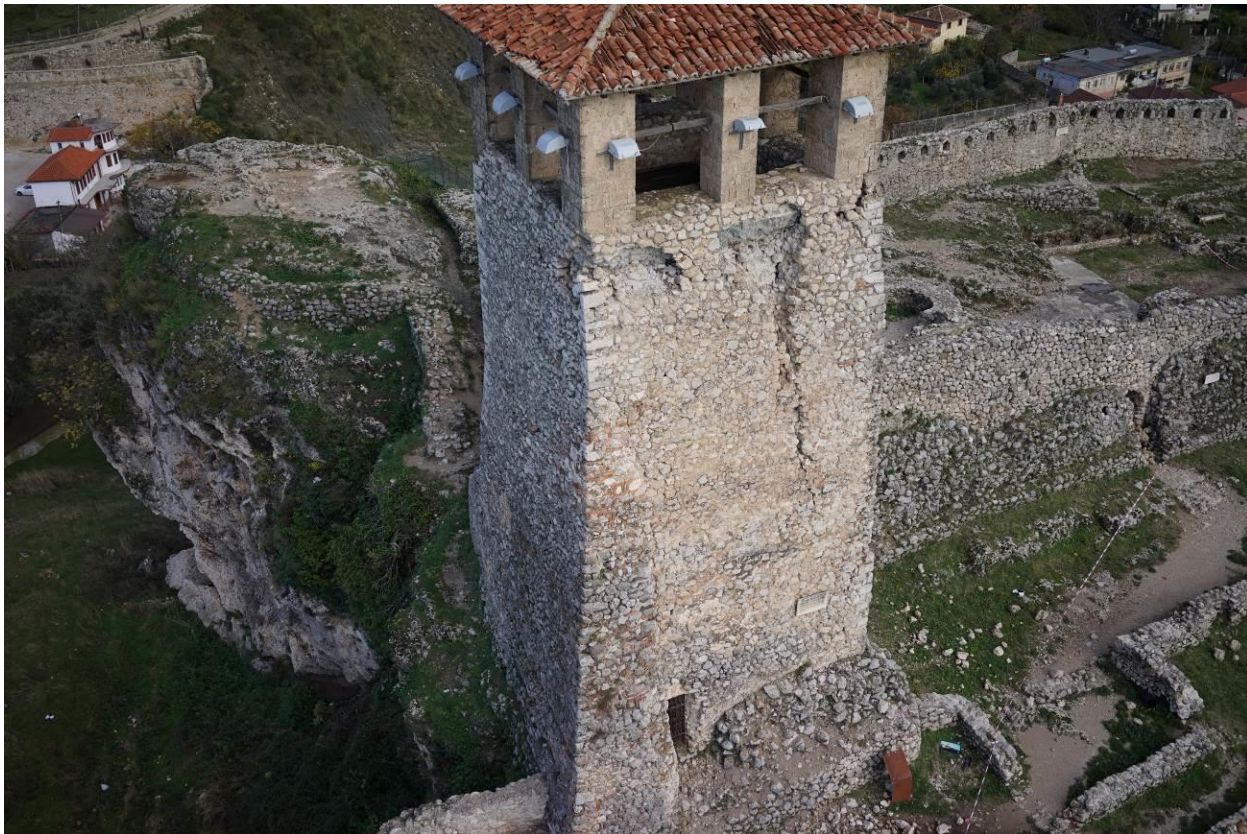
Kulla e Sahatit në Kalanë e Krujës është një nga ndërtesat më ikonike në trashëgiminë ndërtimore në Shqipëri. Ajo daton që në shekullin e 12'të dhe është e ndërtuar sipas formës plan katror. Edhe tek ky monument dallohen disa faza historike ku ajo më e fundit është e vitit 1980 kur ju rrit lartësia me 1 m pas dëmeve të tërmetit të vitit 1979. Si pasojë e lëvizjes të shkëmbit u vendos që fillimisht të kryhen ndërhyrje emergjente stabilizuese në mënyrë që ti hapet rruga implementimit të ndërhyrjeve përforcuese në shkëmbin e kalasë. Punimet prashikojnë vendosjen e elementëve veritkalë prej çeliku dhe tirantimin e tyre me kavo inoksi duke e berë strukturën e kullës të aftë për të përballuar një nivel dridhjes prej 0.05g, të cilat mund të shkaktohen gjatë përpërforcimin të shkëmbit. Këto punime filluan në muajin Mars dhe do të zgjasin 6 javë.

*Figura. 4 Kulla e Sahatit pas pas tërmetit të Nëntorit 2019*

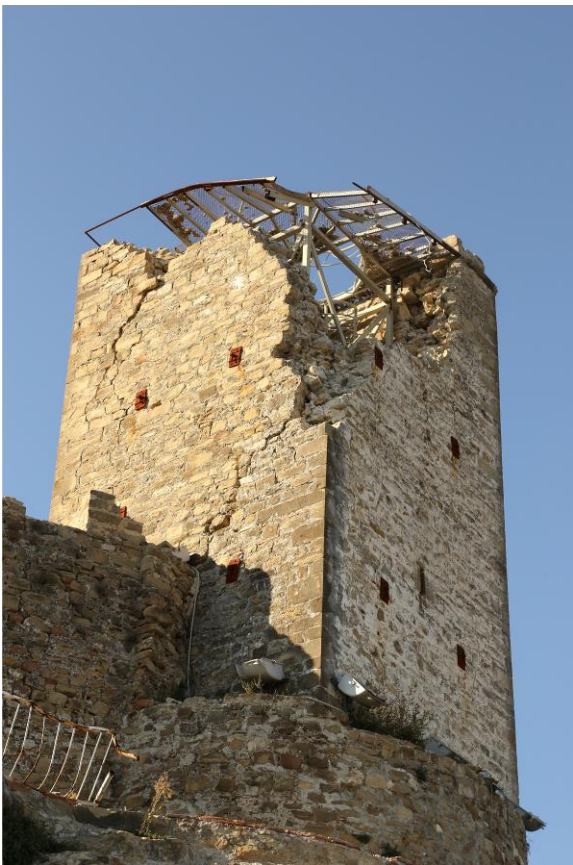
Kajala e Prezës mendohet që të jetë ndërtur në shekulin e 3'të pas.k por, dokumentat me të hershme që flasin për të janë prej shek 15'të nga periudha e Topiajve. Ashtu si gjithë monumentet edhe ky monument ka kaluar ne disa faza të ndryshme historike lehtësisht të dallueshme. Si pasojë e tërmetit u shembën pjesërisht Kulla Rrethore në krahun verior dhe Kulla e Sahatit në krahun perëndimor. Analizimi i sjelljes sizmike u fokusua tek evidentimi i mekanizmave lokale sipas manualit Italian te vlerësimit të ndërtesave të trashëgimisë kulturore, përcaktimin e kapacitetit sizmik dhe hartimin e ndërhyrjeve për rritjen e aftësisë për të përballuar lëkundjet sizmike në të ardhmen. Hartimi i projektit përfundoi në muajin Dhjetor 2020 dhe disa nga punimet parashikojnë: restaurimin e të dyja kullave, trajtimin e murreve rrethuese, rindërtimin e shkalleve prej druri në kullën e Sahatit si dhe vendosjen e tirantave prej inoksi me qëllim rritjen e kapacitetit sizmik. Punimet restauruese filluan në fund të muajit mars dhe, kohëzgjatja e tyre është 6 muaj nga dita e fillimit të punimeve. Këto punime pritet të përfundojnë në muajin Gusht.

*Figura. 5 Kalaja e Prezës pas pas tërmetit të Nëntorit 2019 (a) kulla e sahatit, (b) kulla rrethore ne krahun verior*
